Archeologische opgraving aan de Lange Molenstraat te Vilvoorde (Site Mattenkot)

Onderzoek uitgevoerd in opdracht van de Stad Vilvoorde

P. Reygel en P. Ercoskun
Februari - Mei 2012

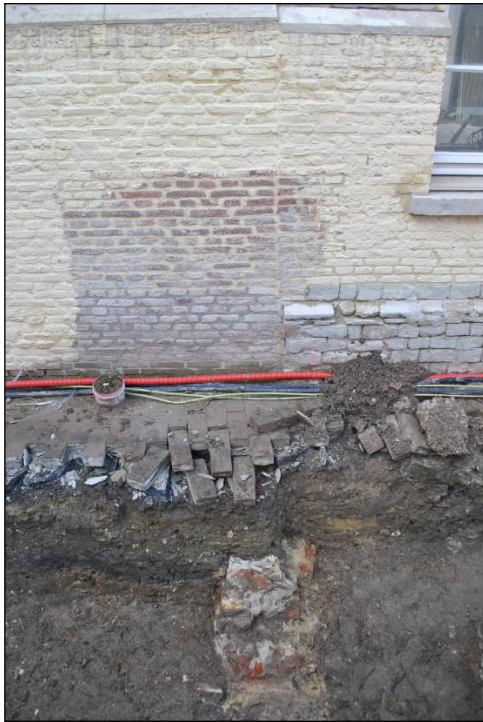
Fig.14: Werkput 8A, doorsneden door muurfundament S97. Op de noordgevel van vleugel B is duidelijk de bouwnaad en het einde van de plint te zien.

van S97 bevestigd dus de aanwezigheid van een muur in noordelijke richting die aansluit op vleugel B. Gezien de afwezigheid van een insteek en de afbraak van S97 aan het noordelijke uiteinde is de omringende laag S8 duidelijk van jongere leeftijd. (Fig.14)

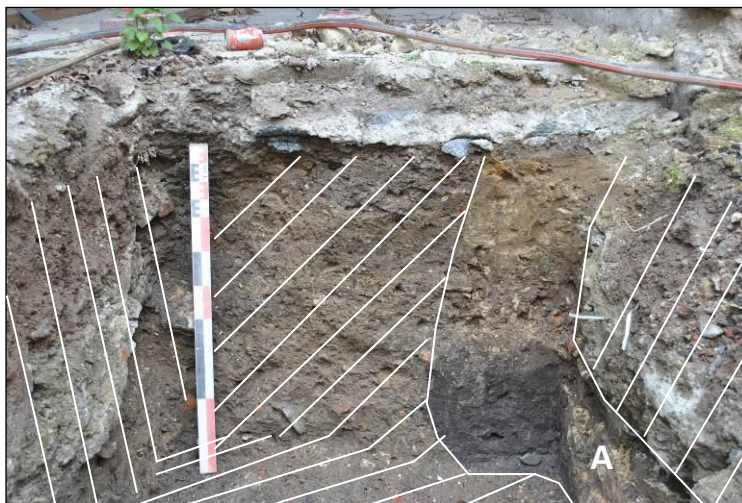
Fig.15: Uiteinde van werkput 8B, met verstoring (gearceerd) en fundamentsteen van het poortgebouw (A).

Vanaf hier vertrekt ook **werkput 8B** in noordelijke richting, waarin nog meer recente sporen ontdekt werden: S103, een recente rioolput en S102 een bakstenen put. De sleuf om deze laatste put aan te leggen liep door recente puinlagen en ook de put zelf bevatte metaal en plastic. Enkel in de uiterste noordoostelijke hoek van de sleuf, vlak aan het poortgebouw, kon een laag grond worden waargenomen die niet verstoord was met recent puin. De zwarte laag lag net tegen een funderingssteen van het poortgebouw. Het is echter onduidelijk of het hier opnieuw om laag S8 gaat of een andere laag. De rest van het vlak en de profielen van sleuf 8B zijn volledig verstoord (Fig.15).

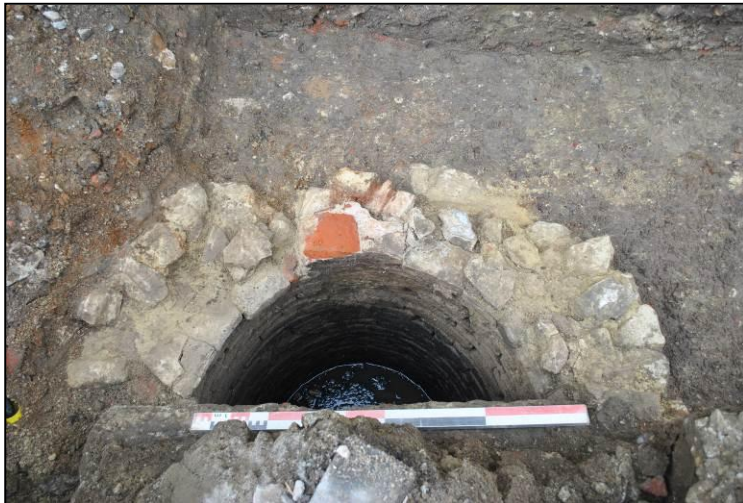
Fig.16: Werkput 8A met waterput S98.

Iets ten westen van de centrale deur in de noordelijke gevel van sleuf 8A lag een diepe ronde waterput, S98 (Fig.16). Het noordprofiel van de sleuf doorsneed de waterput die ongeveer 60cm onder de oppervlakte lag. De

put zelf was minimum 5m diep¹⁵, bevatte nog water en was opgebouwd uit gekapte blokken zandsteen en baksteen van verschillende afmetingen gevat in gele kalkmortel. Hij was afgedekt met 2 grote zandsteenplaten en er was geen insteek zichtbaar. Het is onduidelijk of de afdekplaten hoorden bij de originele put, maar de diep gelegen rand en afwezigheid van insteek doen vermoeden dat de waterput ouder is dan laag S8, mogelijk horend bij de kloostergebouwen of nog ouder. Over de aankoop van het grondgebied in 1623 wordt immers vermeld dat er reeds een huis stond met waterput: "...huyse, hove, daerachter aengelegen stallinghen, borneputte ende allen sijne toebehoirten gestaen ende gelegen binnen der stadt Vilvoorden..."¹⁶.

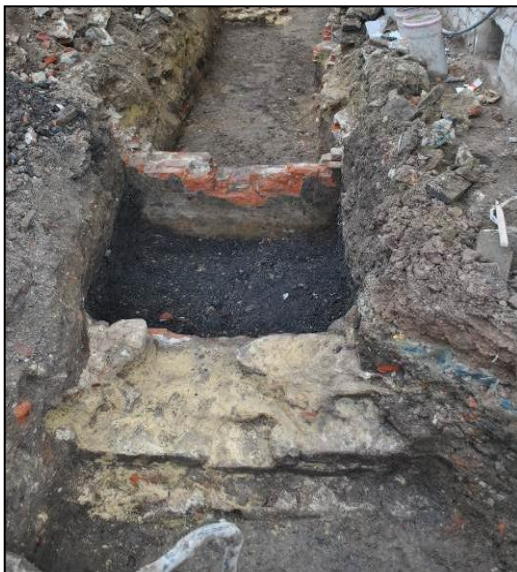
Fig.17: Werkput 8A met put S101 en vooraan de oudere muur S74/75.

De oostelijke zijmuur was specifiek voor de put gebouwd. De westelijke muur bestond uit een dunne rij bakstenen die tegen een oudere muur, S74/75 (zie verder), waren gezet. De put kon dus enkel gedateerd worden als jonger dan 1664 en was verder opgevuld met recent asfalt en water (Fig.17). Gezien de waterdichte afwerking heeft put S101 waarschijnlijk als beer- of waterput gediend.

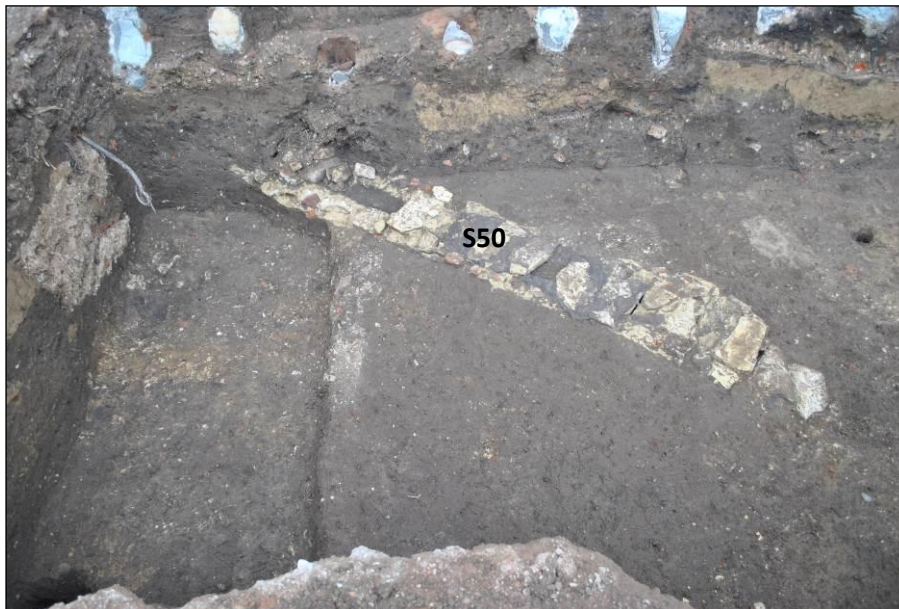
Fig.19: Werkput 7A, vlak 1: Kanaal S50 omgeven door puinlagen en vertrekkend uit het noordprofiel.

Over het algemeen kwamen er tot op 1 à 1m50 onder het loopvlak ophogingspakketten¹⁸ (mortelgruis, grond, puin,...) voor met daarin verschillende puinkuilen¹⁹ en de proefsleuf uit 2008. Tussen deze puinlagen lag ook een kanaal (S50) dat vanuit het noordprofiel vertrok en afdaalde in het vlak naar het zuidoosten (Fig.19 en 20). Het zuidoostelijke uiteinde van het kanaal kon niet gedocumenteerd worden omdat het verticaal verdween in S61, een grondspoor in het laatste vlak. Door de opening van het kanaal was wel zichtbaar dat het hier verder naar beneden dook en een verbinding maakte met een noord-zuid lopend kanaal dat zich waarschijnlijk in de sporen S61 en S53 bevond.²⁰ Het kanaal was opgebouwd uit blokken en platen zandsteen samen met fragmenten baksteen gevat in een zeer sterke zwartgrijze mortel. De grondinhoud van het kanaal werd bemonsterd maar bevatte geen vondsten. We kunnen het dus ook niet dateren aangezien het omringd was door recentere puinlagen.

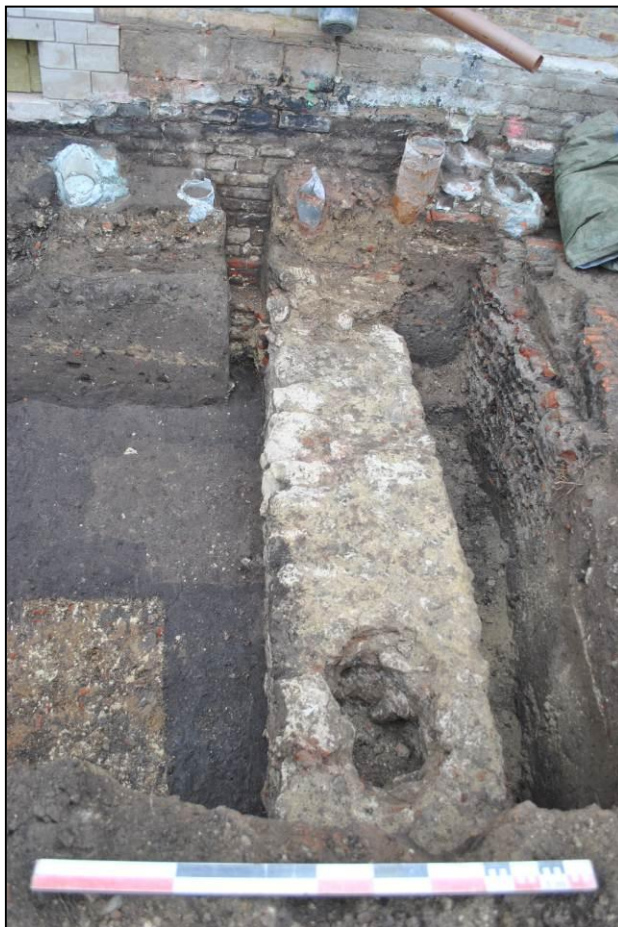
Fig.21: Werkput 7A, Vlak 2: Muurfundament S56 tegen de zuidgevel van vleugel B. Vooraan de vreemde opening in de muur, rechtsachter de verstoorde beerput.

Parallel met de oostwand van de werkput, die verstoord was door de aanwezigheid van de beerput (S58), bevond zich een noord-zuid georiënteerde muur S56 (Fig.21). In het zuiden zou de muur teruggevonden worden in werkput 4 (zie verder). In het noorden liep de muur tot tegen het fundament van vleugel B, S57, op de grens tussen vleugel E en B. Deze grens is duidelijk herkenbaar door de grote bouwnaad in de gevel. Muur S56, waarschijnlijk een funderingsmuur omwille van zijn dikte van ca. 90cm, was opgebouwd uit blokken zandsteen en onregelmatige baksteenfragmenten, samengehouden door beige mortel. De muur staat echter

niet in verbinding met de vleugels B of E. Het is onduidelijk of het noordelijke uiteinde afgebroken werd om één van de vleugels te bouwen, of dat de muur later met een zekere marge naderhand tegen het fundament S57 werd gebouwd. De muur liep wel in het verlengde van de westgevel van vleugel E. De onderkant van S56 werd in deze werkput niet bereikt en de bouwstijl kwam ook niet overeen met het fundament van vleugel B of met de parallelle muur S74 die een stuk westelijker lag. De bovenkant van de muur, was vrij glad afgewerkt met in het zuiden een onverklaarbare opening. Het noordelijke uiteinde liep iets hoger, net bij de aanzet tegen het fundament van vleugel B. Mogelijk is dit een aanwijzing dat S56 jonger is dan S57. Noch voor S57 als voor S56 werden echter sporen gevonden van een aanleg sleuf. Door recente funderingswerken en de verstoorde beerput was het ook niet duidelijk hoe het fundament van vleugel E eruit zag en of het in verbinding stond met muur S57. Het vervolg van S57 in werkput 4 bracht mogelijk meer duidelijkheid over de interpretatie ervan (zie verder).

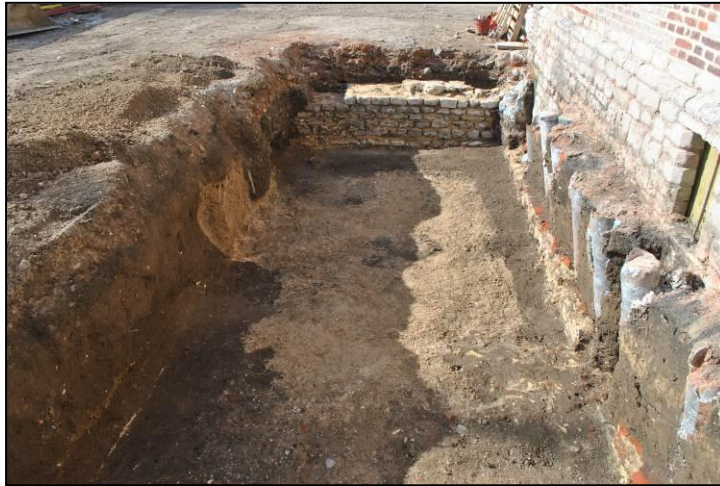
Fig.22: Werkput 7B, vlak 1: Zicht op puinkuilen in het vlak, funderingen van vleugel B (rechts) en muur S74 achteraan.

Werkput 7B (Fig.22) lag in het verlengde van 7A tegen de zuidelijke gevel van gebouw B, ten westen van de trap en proefsleuf 5 uit 2008. Ook deze put werd in twee niveaus opgegraven en besloeg 32m². Het tweede

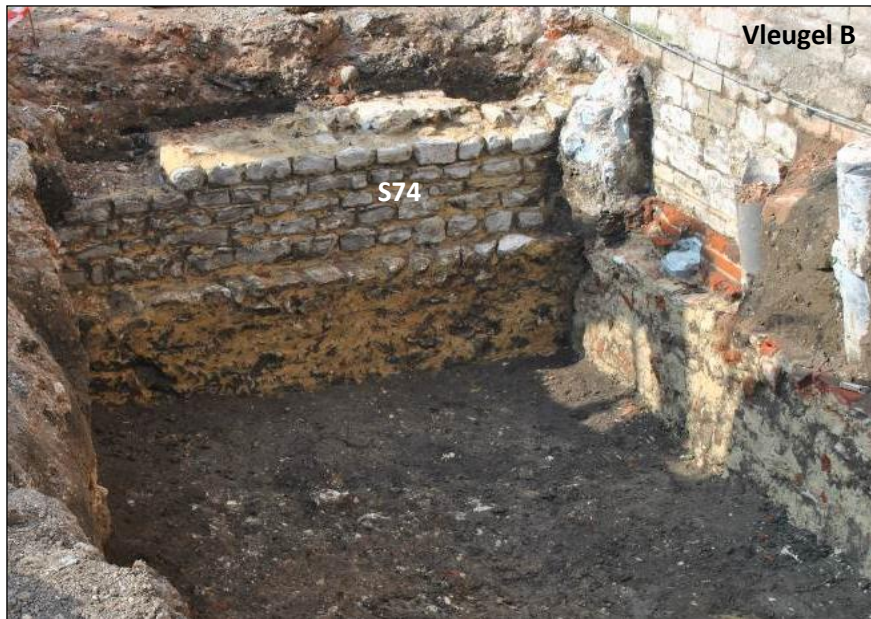
Fig.23: Werkput 7B, Vlak 2: Muur S74 met fundament en vleugel B.

Hieronder lagen enkele iets oudere lagen²⁴ en de rand van een kuil met veel kalk (S80) die achteraf ook in sleuf 5 bleek te zitten. Onderaan het laatste vlak lag een donkere grijsbruine laag, S62, die over de volledige zone voorkwam. Het interessantste element uit werkput 7B was het verlengde van muur S74²⁵ (Fig.23) die eerder in werkput 8C en 8A gevonden werd. Hier was de opbouw van de muur net iets duidelijker. Bovenaan: regelmatige blokken gekapte zandsteen en enkele fragmenten baksteen. Onderaan: het fundament in onregelmatige blokken zandsteen. De bovenkant van de muur lag hier op 1m05 onder het loopvlak en had een breedte van 70cm. Ten oosten van muur S74 liep S76, een smal spoor dat ook al door *Examino CVBA* opgemerkt en als insteek gedetermineerd. Vreemd genoeg liep deze niet over de volledige lengte van de muur en stopt hij al in diepte, nog voor de onderkant van het fundament bereikt werd. Mogelijk moeten we dan toch niet de determinatie van insteek overnemen maar hebben we hier met een smalle kuil te maken. Wel is nu zeer duidelijk dat vleugel B, met fundament S57²⁶ tegen en op deze muur werd aangebouwd.

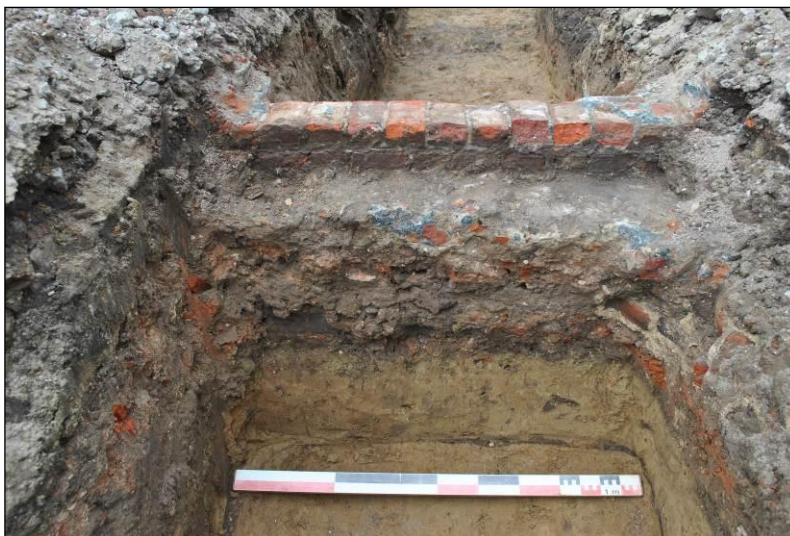
Fig.24: Werkput 7C, Vlak 1: recent muurtje met bredere fundering.

Werkput 7C was een langwerpige werkput van 1m breed en diep, van oost naar west lopend tussen werkput 5 en de Visserstraat. De profielen en het vlak werden niet gedocumenteerd gezien er geen sporen geregistreerd werden. Eén enkel noord-zuid georiënteerde muurtje (Fig.24) uit bakstenen werd in de breedte van de werkput vastgesteld, vlak onder de betonverharding gelegen en omgeven door puin. De muur was 30cm breed en slechts twee rijen baksteen hoog. Hieronder begon onmiddellijk een breder onregelmatig fundament van baksteenpuin. Ten oosten van het muurtje werden ook enkele kasseien gevonden op 10cm onder het loopvlak. Waarschijnlijk kunnen het muurtje en de kasseien niet aan het collegegebouw verbonden worden maar eerder aan arbeiderswoningen gelegen aan de Visserstraat tussen 1843 en 1970.²⁷

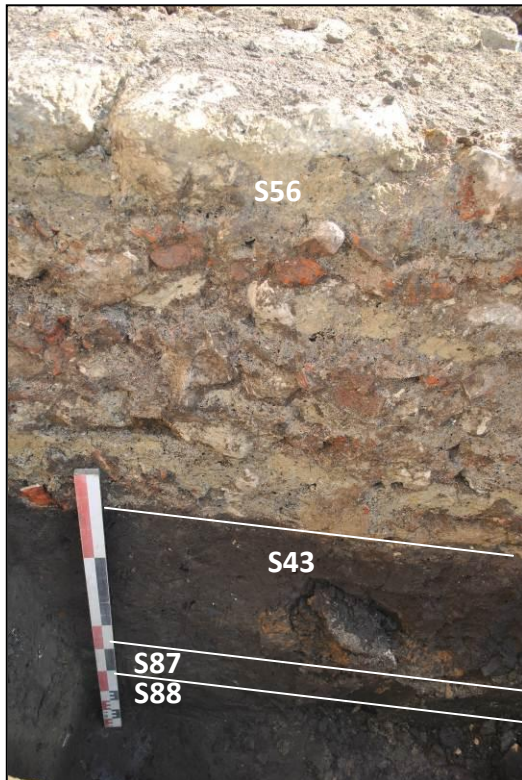
Fig.27: Proefput 1 in werkput 4: de funderingsmuur S56 op laag S43.

De funderingsmuur S56 liep zoals verwacht verder door naar het zuiden maar maakte na 2m een rechte hoek richting het oosten (Fig.26). Hier verdween de muur weer in het oostprofiel. De opbouw en breedte van de muur bleef wel hetzelfde. S43, de donkere leeflaag die we onderaan in werkput 7A vonden, kwam ook voor in werkput 4 maar werd enkel waargenomen in proefput 1. Deze proefput gecombineerd met een boring, aangelegd in het laatste vlak net langs muur S56, liet toe om de diepte van de fundering te bepalen alsook de diepte van de moederbodem. In laag S43 kwam eerst nog een bruinbeige spoor voor: S86, met veel bouwpuin onderaan. Hieronder lagen de oudste lagen S87 en S88 gevolgd door de moederbodem op een diepte van ca. 3m onder het loopvlak. De funderingsmuur S56, die nu voor het eerst volledig zichtbaar was in hoogte, mat 94cm hoog en was gelegen in laag S43 (Fig.27).
